ÁLVARO FELIPE HERNÁNDEZ, con DNI 47036971D, Delegado de Personal y Secretario de la Comisión Ejecutiva de la Sección Sindical de Sepca en el Ayuntamiento de Santa Cruz de Tenerife por medio del presente escrito, ante la Excm. señora Alcaldesa-Presidente del Excmo. Ayuntamiento de Santa Cruz de Tenerife **COMPARECE** y como mejor proceda en derecho:

- 1.- Que con fecha 13 de setiembre de 2019 realizó visita a la sede municipal que alberga la OAIC de El Sobradillo, en la Avenida de Los Majuelos 3.
 - 2.- La visita se produce tras haber tenido conocimiento de quejas por parte del personal que presta sus servicios en esa sede, con respecto a falta de confort térmico en los días de más calor. El objeto era comprobar las condiciones de trabajo y la posible situación de riesgos laborales.
 - 4.- La sede está dividida entre dos locales accesibles de forma independiente desde la Avda. de Los Majuelos pero comunicados interiormente. A su vez existe un acceso con la zona comercial del edificio desde la parte de la sede que alberga la OAIC. La otra parte

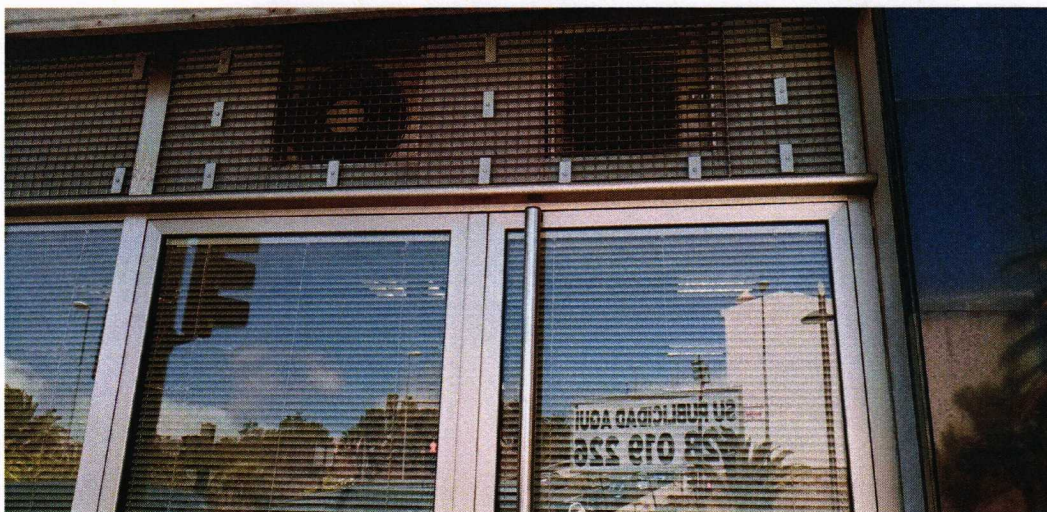
El problema surge con la disposición de los radiadores externos de la instalación de aire acondicionado de la sede, que queda confinado tras las puertas metálicas del exterior cuando estas se cierran. El adelanto del cierre de la puerta metálica exterior de la zona de atención al público de la OAIC tras la finalización del horario de atención al público es lo que produce el problema. En estas condiciones la bomba de calor de esa parte de la instalación no es capaz de evacuar el aire caliente hacia el exterior, pues de hecho se vuelve a introducir en la parte de la OAIC.

Vista desde el exterior de la sede del radiador exterior, ubicado tras la puerta metálica.

1. Se inste a la mayor brevedad posible a los órganos competentes de esta administración a tomar las medidas adecuadas para que la instalación de aire acondicionado de dicha sede pueda funcionar con las puertas metálicas exteriores bajadas. Una opción podría ser sustituir las lamas de la puerta metálica superiores por otras en forma de reja metálica.
2. Se fijen las placas del falso techo de forma segura.
3. Se disponga los mecanismos de desbloqueo de las puertas metálicas exteriores (para su accionamiento manual en caso de corte de suministro eléctrico) de forma visible y señalizada.

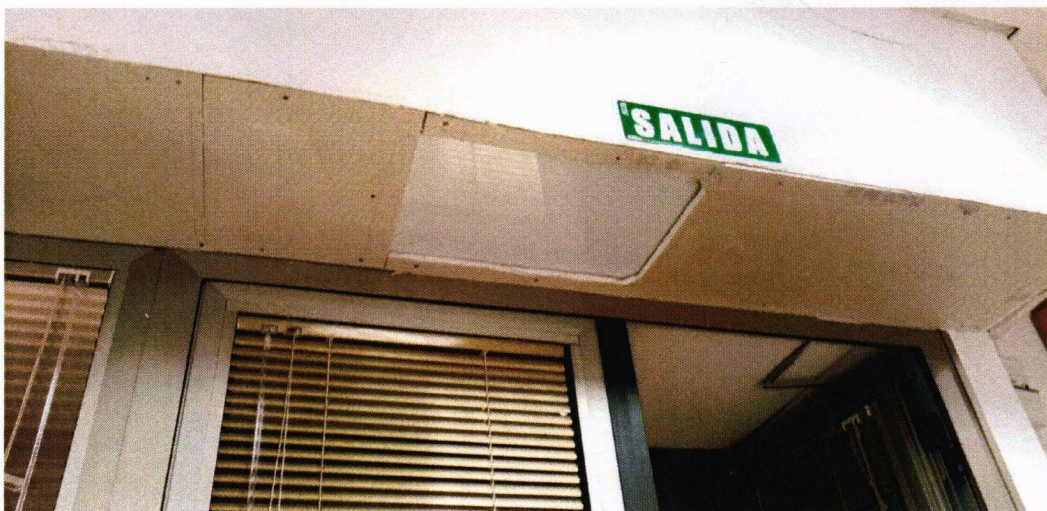
Los trabajadores de la OAIC no sólo pierden el confort térmico por no funcionar la instalación: ahora, además, la instalación mete aire caliente en la OAIC, como si se pusiera en modo calefacción. En la parte de la sede ocupada por los trabajadores sociales sí se mantiene el confort térmico.

Vista del vestíbulo que se forma entre la puerta metálica exterior y la puerta exterior de la oficina. En ese vestíbulo se confina el aire caliente cuando está funcionando la instalación de aire acondicionado y la puerta metálica bajada.

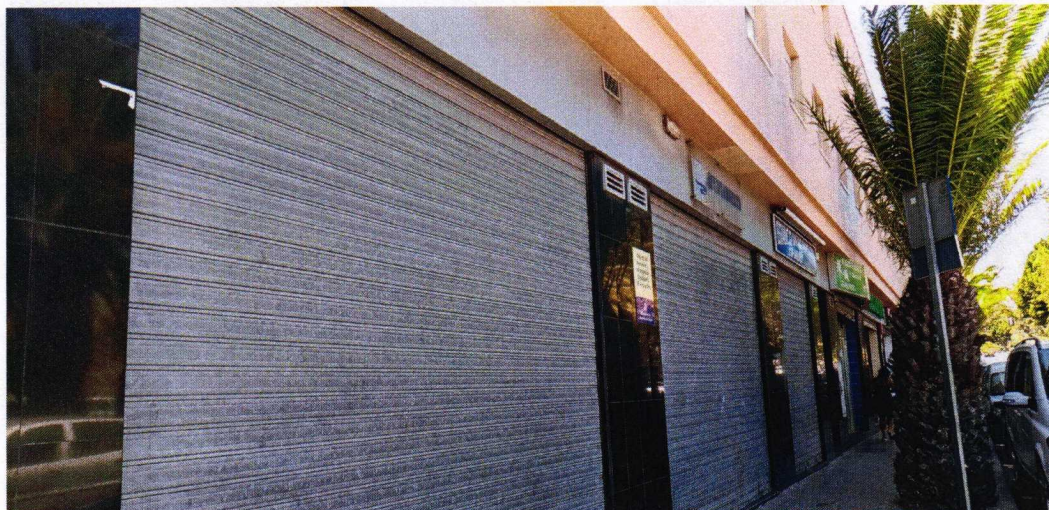
Cuando la puerta metálica está bajada, el radiador exterior de la instalación de aire acondicionado no puede expulsar hacia el exterior el aire caliente.

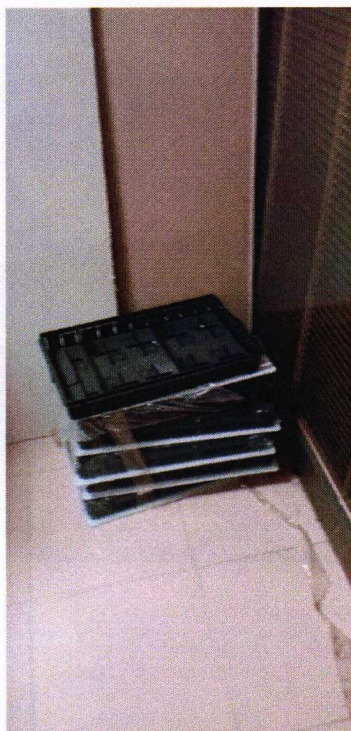
4.2.- Placas del falso techo se desprenden con facilidad y cierta frecuencia, pudiendo caer sobre los trabajadores.
